**Seminario Tecnico
LA GESTIONE DELLA SICUREZZA DELLE
INFRASTRUTTURE STRADALI**

**Linee guida per l'implementazione della
direttiva 2008/96 in Italia**

La sicurezza delle gallerie

Ing. Pasquale Cialdini

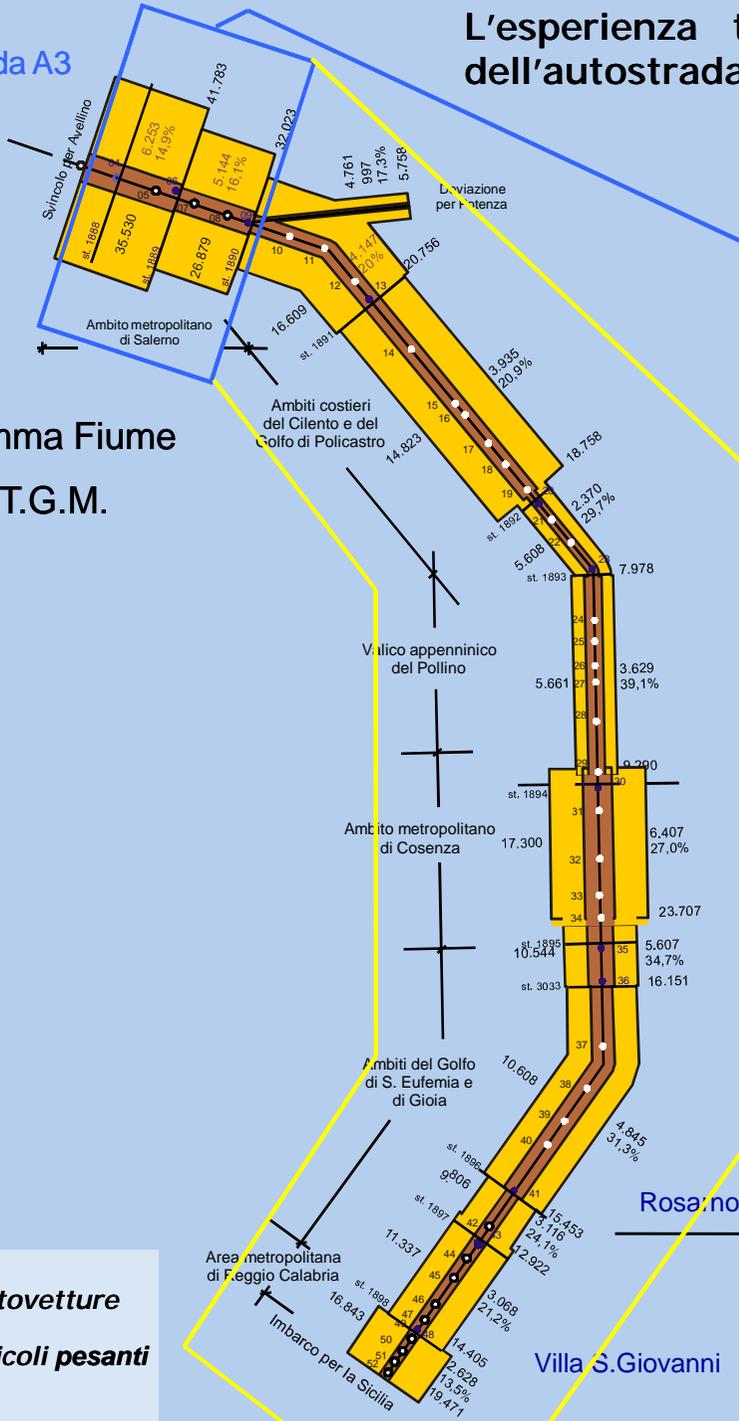
Diagramma Fiume
T.G.M.

Autostrada A3

- autovetture
- veicoli pesanti

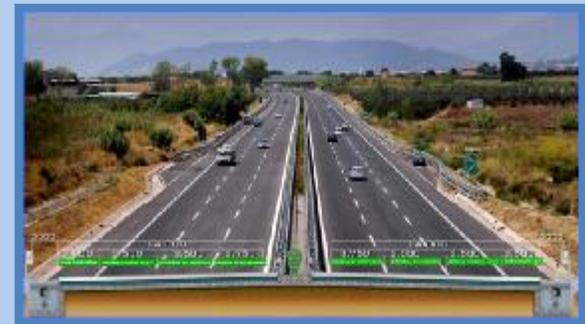
Tratto Salerno – Sicignano

3 corsie + emergenza	
C. Sorpasso	3.75 mt
C. marcia normale	3.75 mt
C. marcia veicoli lenti	3.50 mt
C. emergenza	3.00 mt

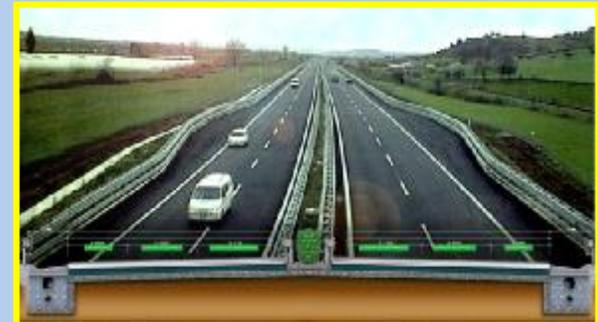
Tratto Sicignano – Reggio Calabria

2 corsie + emergenza	
C. sorpasso	3.75 mt
C. marcia normale	3.750 mt
C. emergenza	3.00 mt

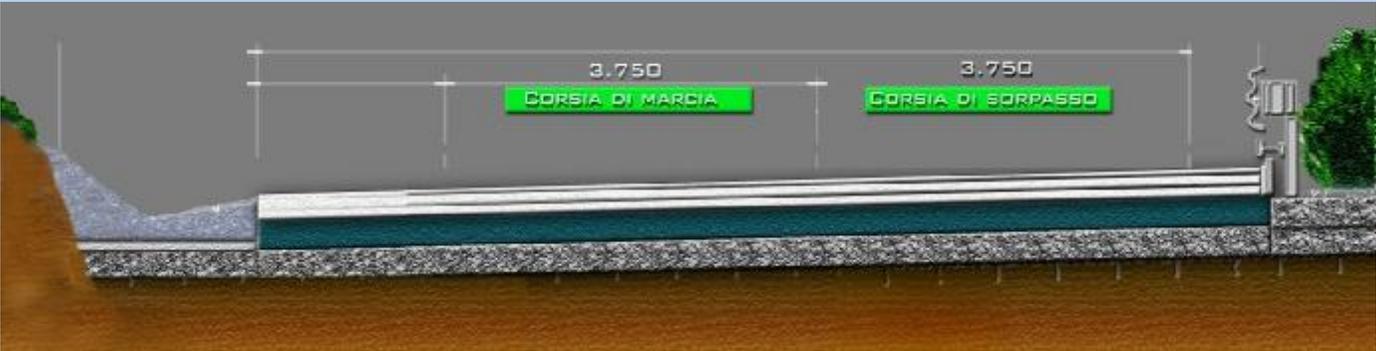
Sezione stradale ante – operam

2 corsie 3.75 mt.
banchina da 1.50 mt.

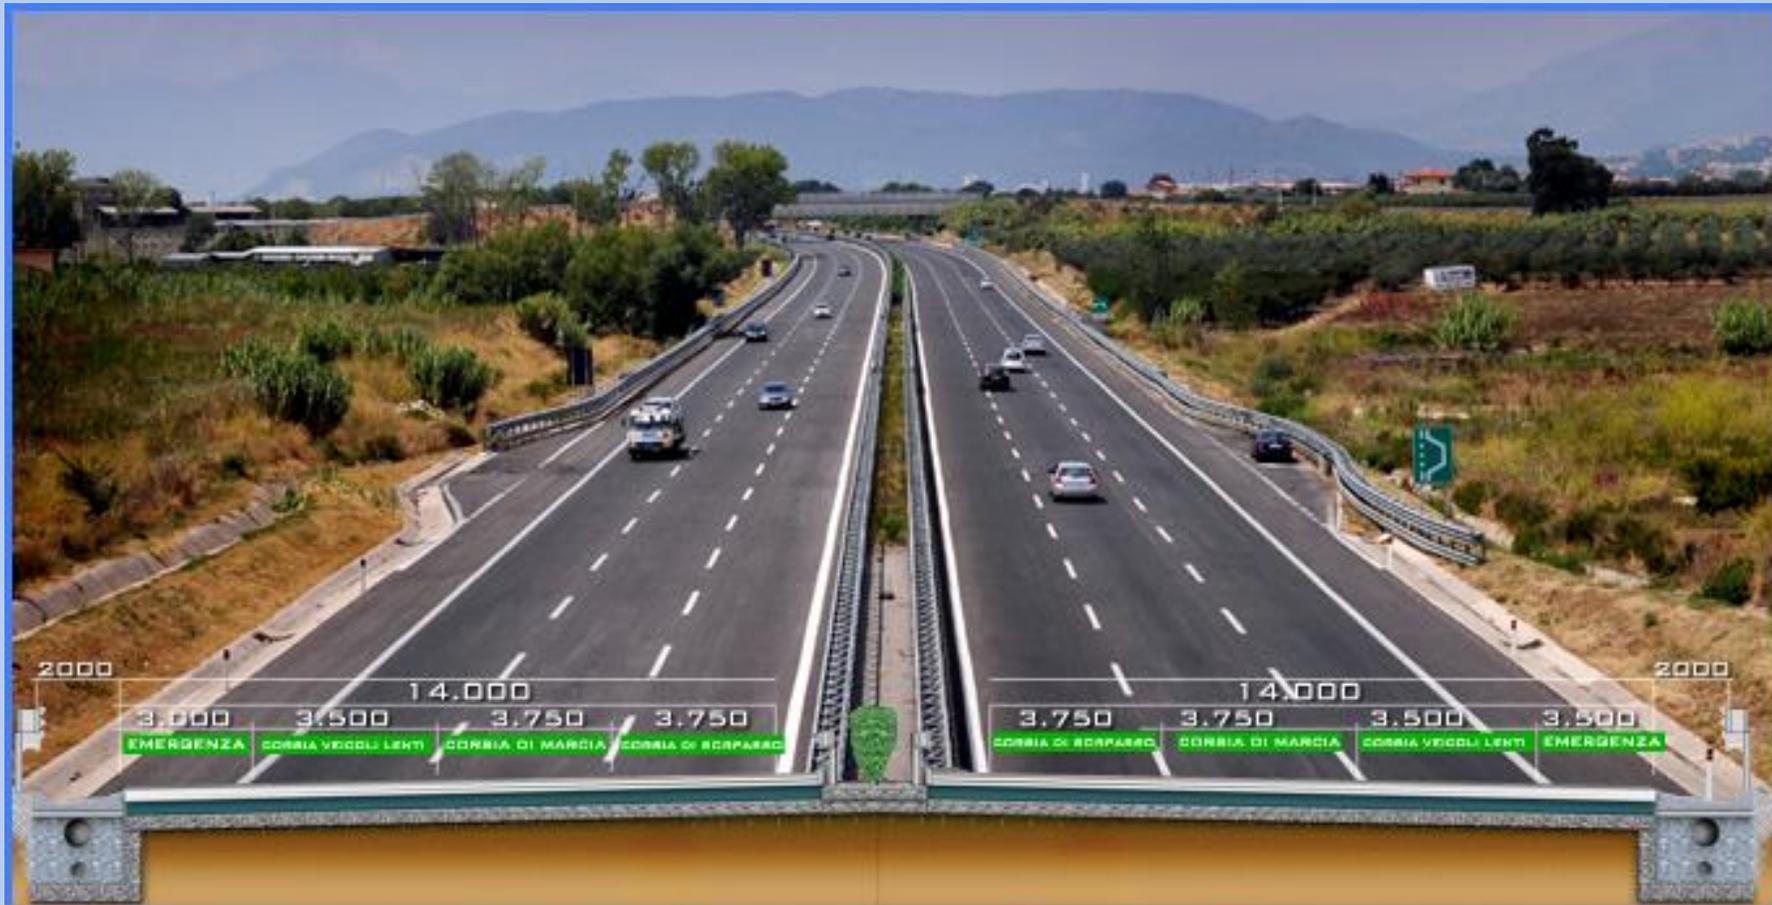
Tratto Salerno – Sicignano
Sezione stradale postoperam
n.3 corsie + emergenza

C. sorpasso	3.75 mt
C. marcia normale	3.75 mt
C. marcia veicoli lenti	3.50 mt
C. emergenza	3.00 mt

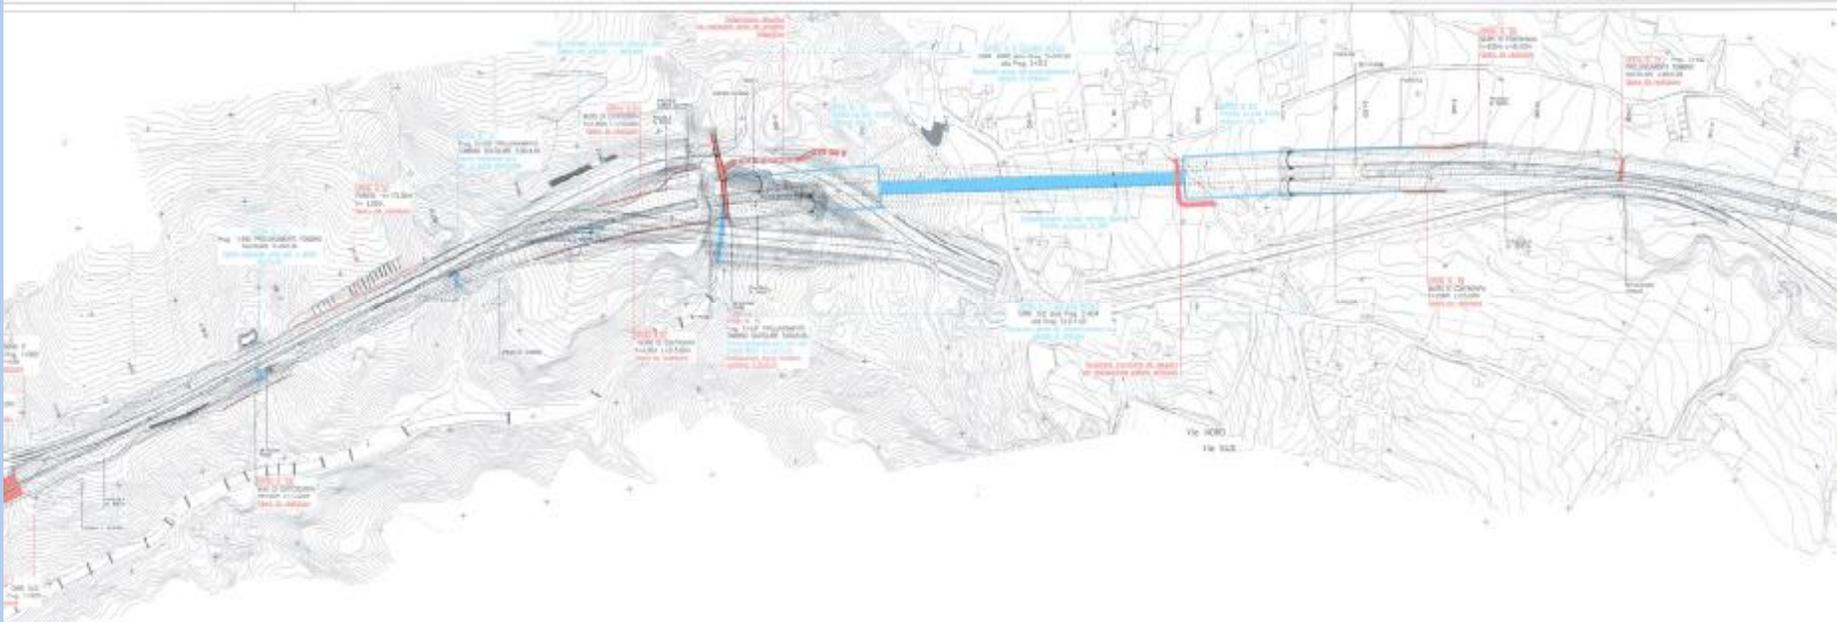
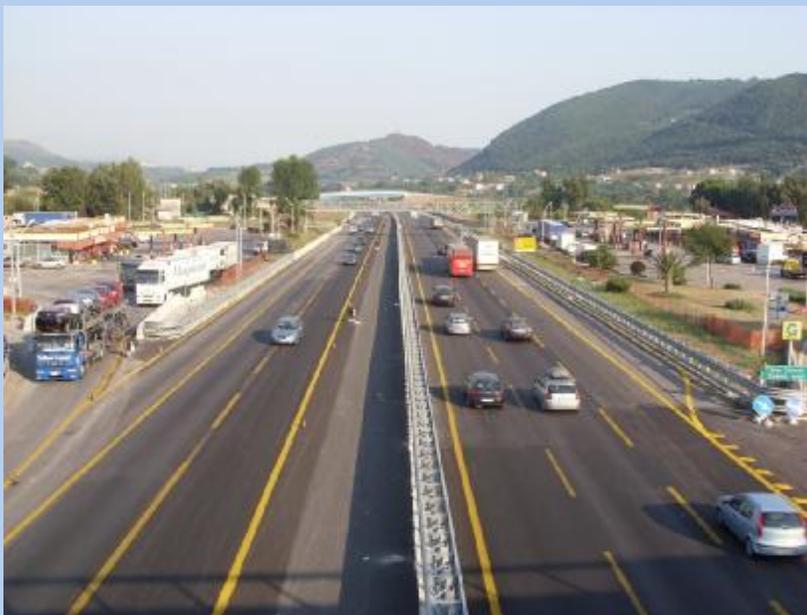
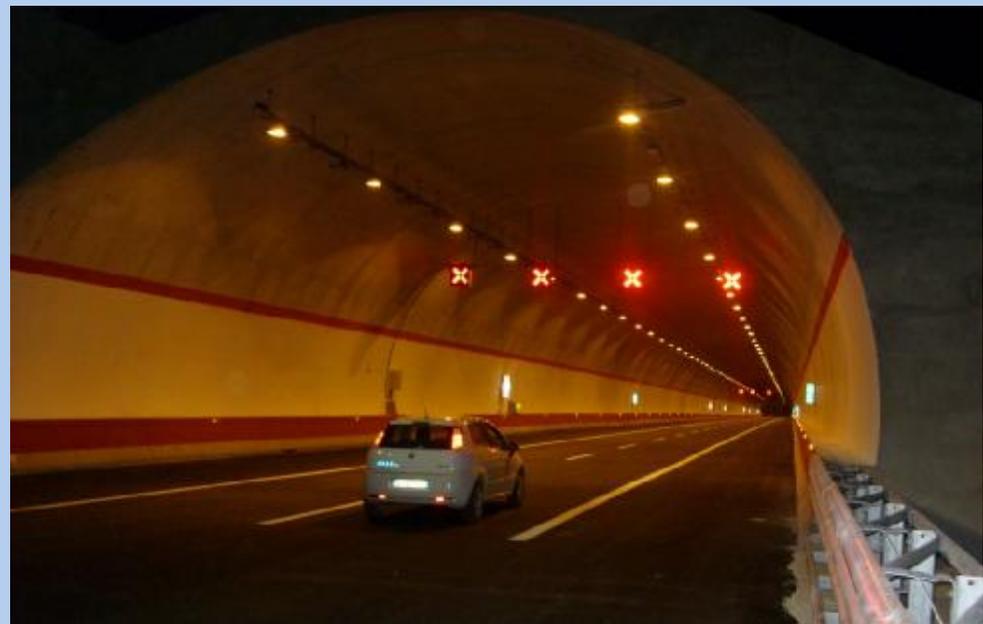
Planimetria di raffronto tra il tracciato esistente e quello in realizzazione

Gli obiettivi prefissati determineranno un sensibile aumento dei tratti in galleria e una riduzione di quelli in viadotto, notevolmente più impattanti sull'ambiente.

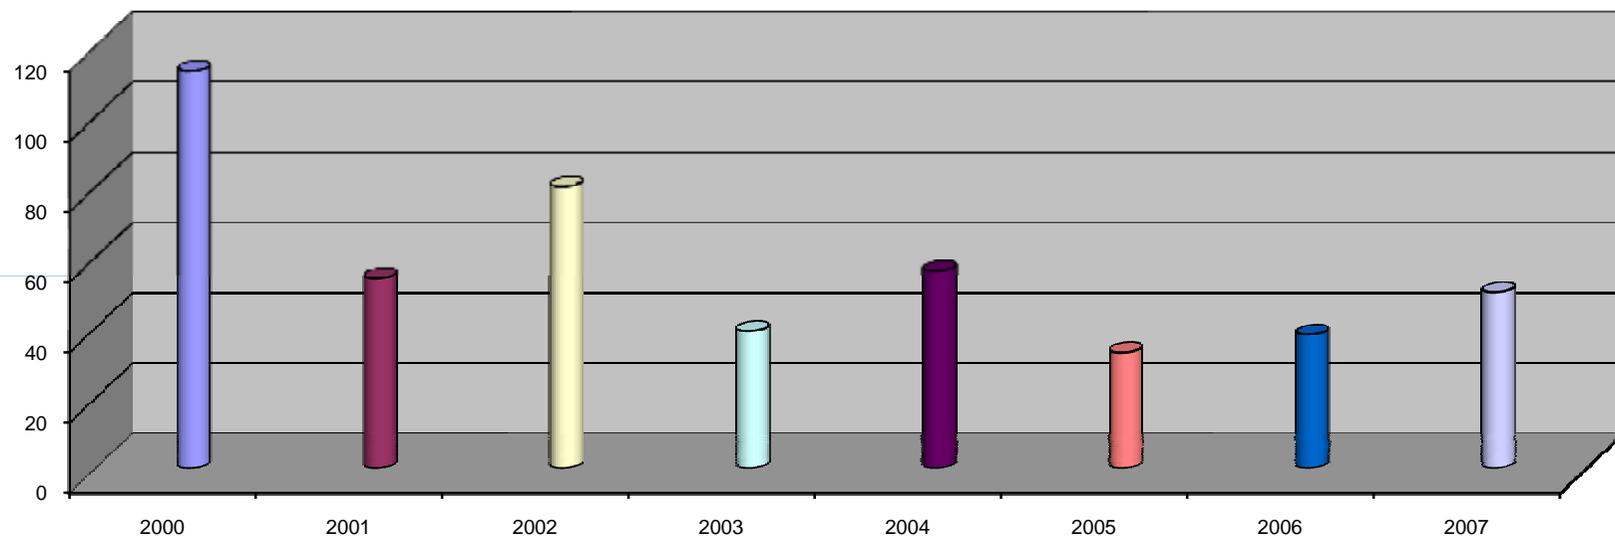
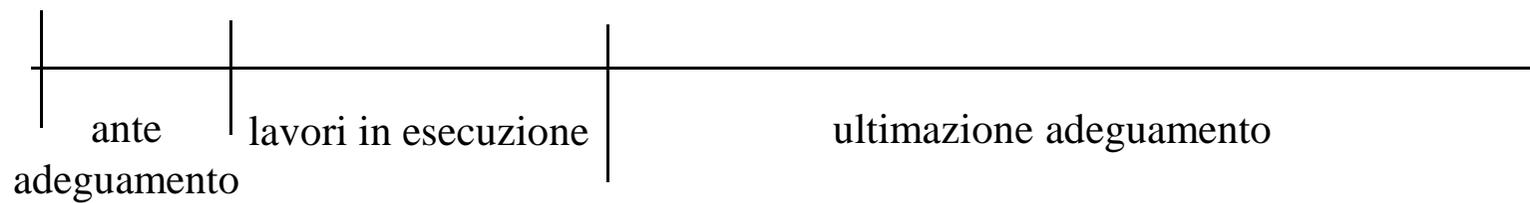
Numero di incidenti nel tratto dal km 16+000 al km 36+000

Al fine di valutare i benefici dei lavori di ammodernamento sulla riduzione degli incidenti, è stato analizzato l'andamento nel tempo degli incidenti in alcuni tratti ammodernati.

Tale analisi evidenzia che durante l'esecuzione dei lavori sostanzialmente l'incidentalità si mantiene costante per poi diminuire a lavori ultimati.

Nei tratti già ammodernati il numero di incidenti si è ridotto mediamente di oltre il 40% rispetto a quelli registrati prima dell'esecuzione dei lavori

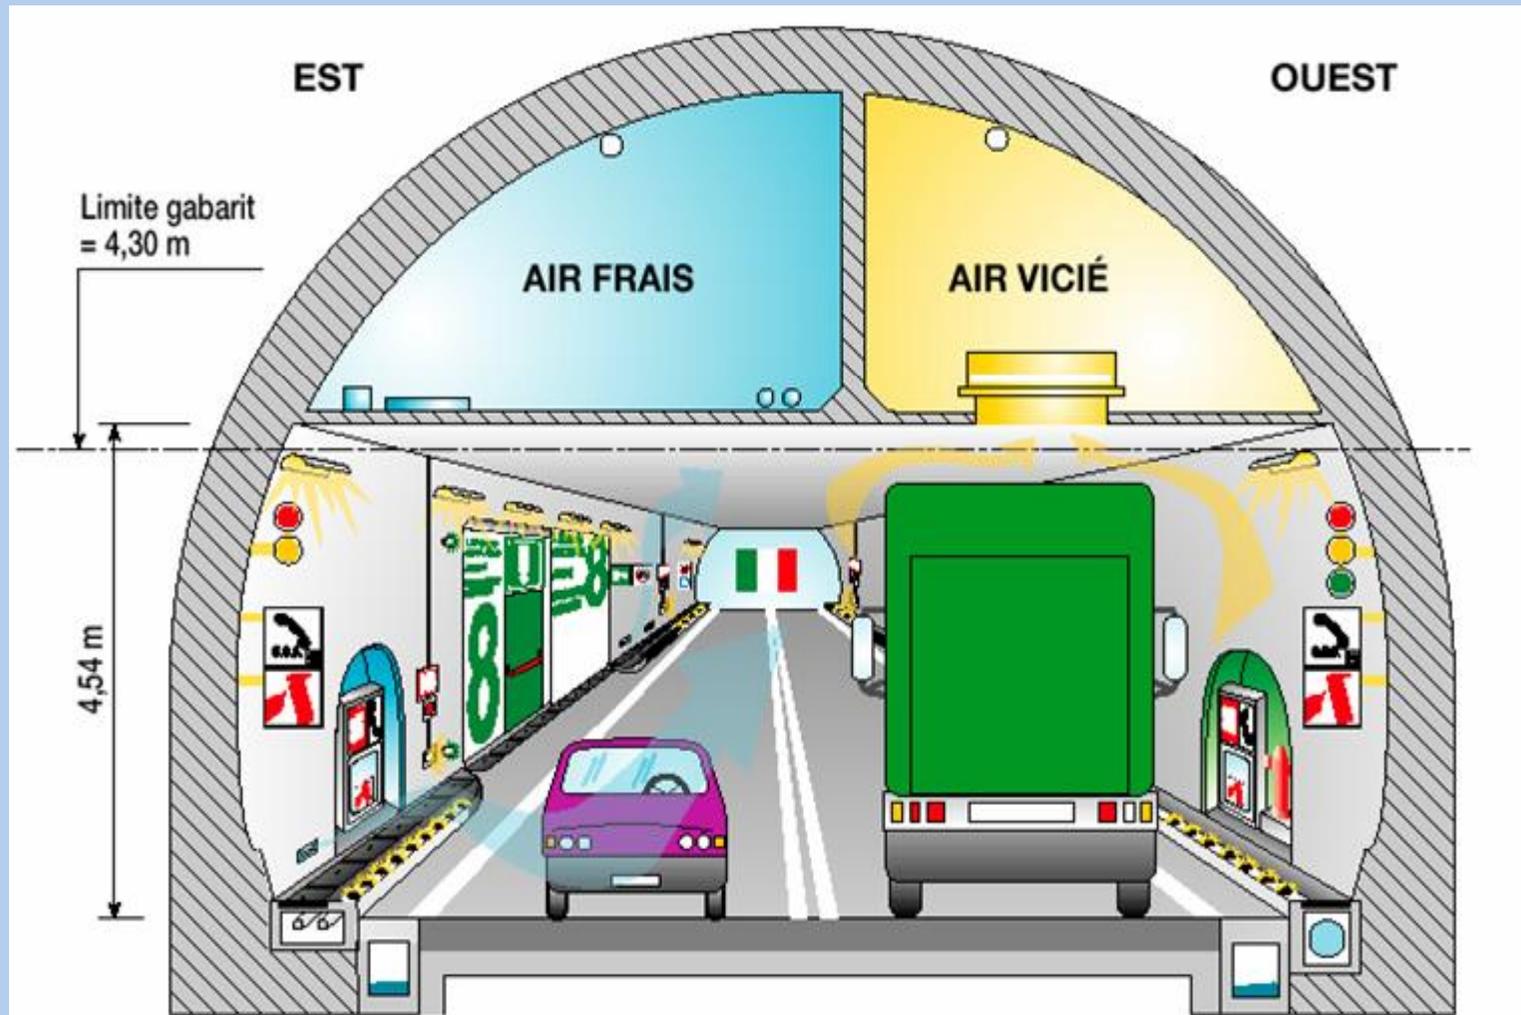
Il Traforo del Frejus

- Il Traforo ad un unico fornice a doppio senso di circolazione è lungo 12,870 km, con un'altezza libera di 4,54 m ed un'altezza autorizzata di 4,30m ed una larghezza di carreggiata di 9,00 m (misurata tra i due marciapiedi) e due corsie di marcia. Nella parte superiore, separati da un soletta di 20 cm, sono ricavati due condotti d'aerazione (uno per il passaggio dell'aria pura e l'altro per quella viziata. Il dislivello tra i due imbocchi è di 70 m con una pendenza costante del 0,54% in discesa verso la Francia. Planimetricamente per un terzo del suo sviluppo il traforo segue ad una distanza di circa 200 m l'omologo traforo ferroviario, poi se ne allontana con una grande curva fino ad allontanarsi di circa 2 chilometri in corrispondenza dell'imbocco francese.

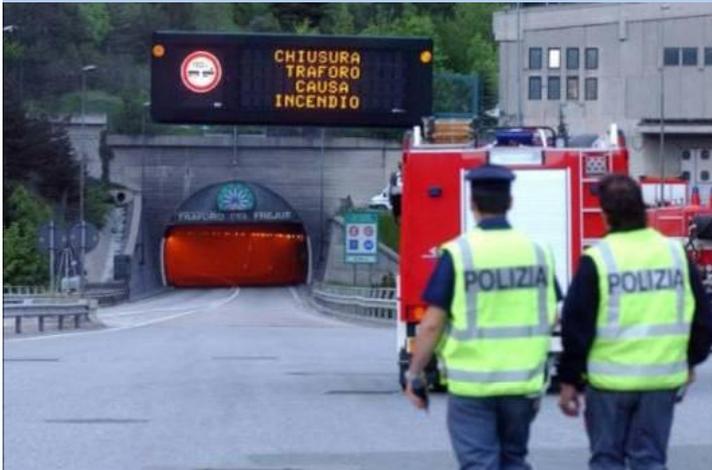
13a

Il Traforo del Frejus

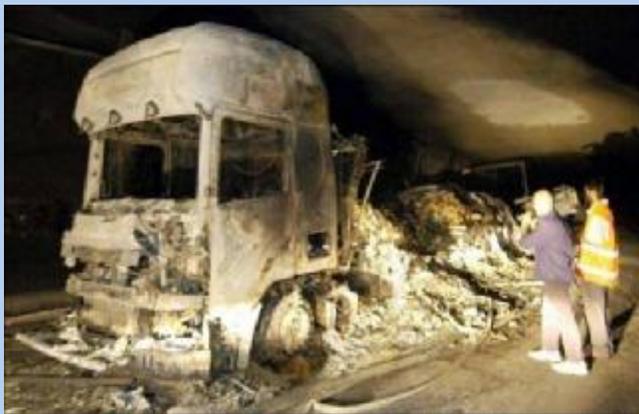
13c

Foto
Tunnel
Frejus

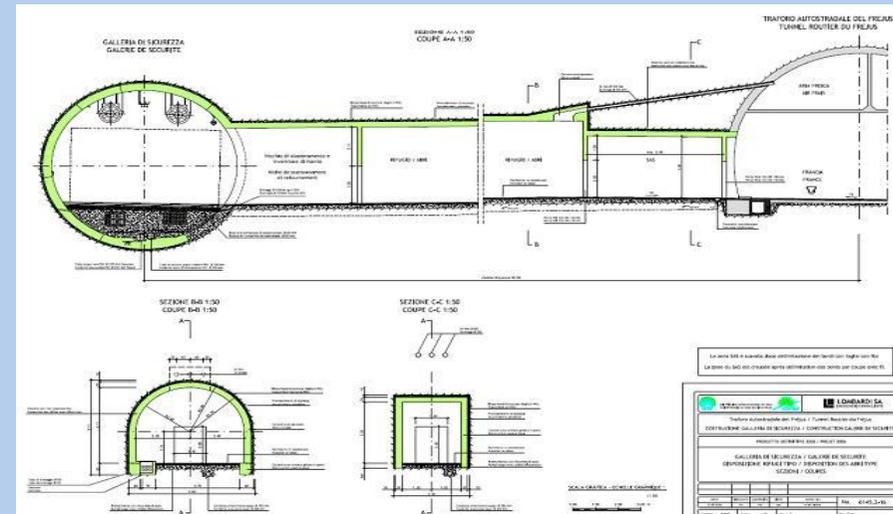
16

Galleria di sicurezza del Tunnel del Frejus Lavori sull'imbocco Nord

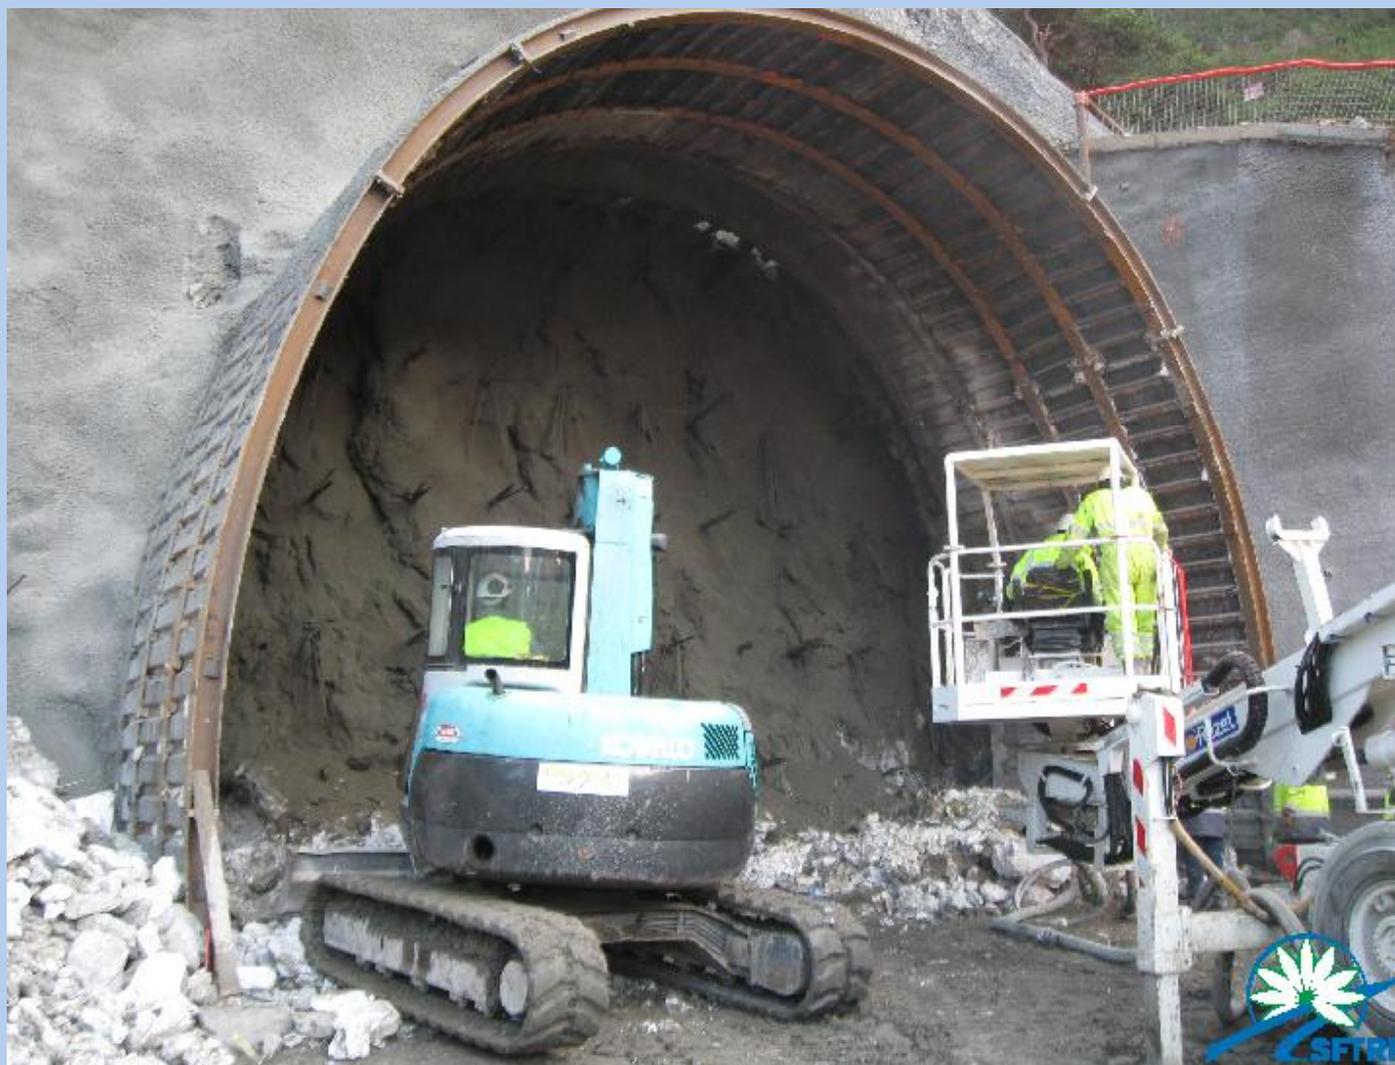
Galleria di sicurezza del Tunnel del Frejus Allestimento Tunnelier Imbocco Nord
